## Van Gölü Havzası Su Kaynaklarında Yaşayan Balık Populasyonlarının Karşılaştığı Problemler ve Çözüm Yolları

\*Mahmut Elp, Fazıl Şen, Osman Çetinkaya

Yüzüncü Yıl Üniversitesi, Ziraat Fakültesi, Su Ürünleri Bölümü, 65080, Van, Türkiye

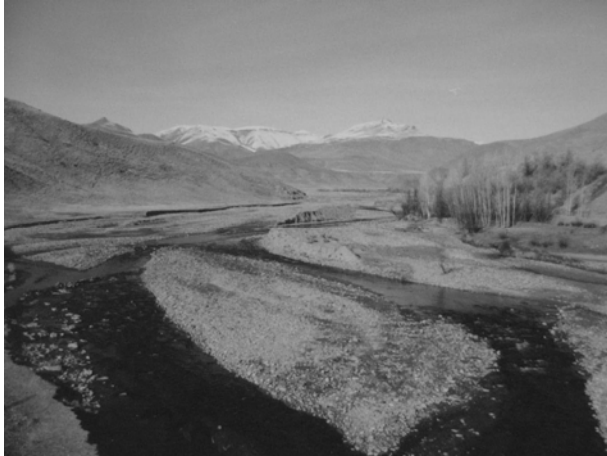
Şekil 2. Ilıca Deresinde ıslah çalışması yapılmadan önce genel görünüş (06.12.1998)

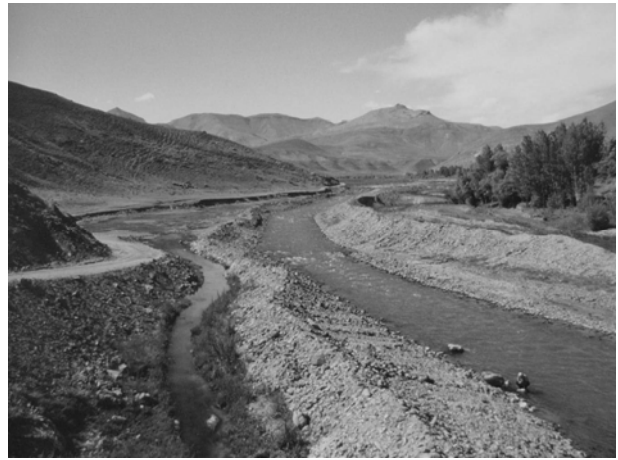
alan Koçköprü Baraj Gölünü besleyen Ilıca Deresidir. Dere yapısı taşlı çakıllı olup ilkbaharda karların erimesi ve yağmurlarla debisi yükselmektedir. Bu dönemde akarsu daha geniş bir yatak içersinde akmaktadır. Yapılan ıslah çalışması ile akarsudaki menderesler ortadan kaldırılmıştır. Set yapımı amacıyla alınan taş ve çakıllardan dolayı dere yatağının stabil yapısı değiştirilmiş, bentik fauna ve vejetasyon gelişimi için uygun alanlar ortadan kaldırılmıştır (Şekil 2, Şekil 3). Bu durum ortamda bulunana bıyıklı balık, siraz ve inci kefalinin hem üreme hem de beslenmesini olumsuz yönde etkilemiştir.

Şekil 3. Ilıca Deresinde ıslah çalışması yapıldıktan sonra genel görünüş (12.06.2001).

Havzada sadece Ilıca deresinde akarsu ıslah çalışması yapılmıştır. Yapılan çalışma ile menderesler ve taban yapısının stabil yapısı değiştirilmiş, bentik fauna ve vejetasyon gelişimi için uygun alanlar ortadan kaldırılmıştır. Bundan sonraki ıslah çalışmalarında yapılacak faaliyetin balıklar ve diğer canlıları nasıl etkileyeceği değerlendirmeye alınmalı ve bu canlıları olumsuz etkileyecek uygulamalardan kaçınılmalıdır.

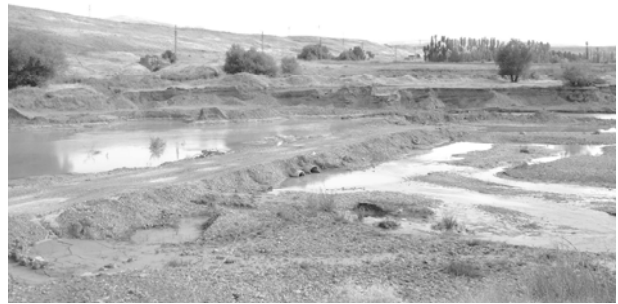
Akarsu yataklarından kum alımının yapıldığı gözlenmiş, bu durum daha önce yapılmış bazı araştırmalarda da bildirilmiştir (Çetinkaya 1995, Elp 1996). Havzada yapılan incelemelerde Karasu Çayı başta olmak üzere, Hoşap, Ilıca, Karmuç ve Zilan dere yataklarından yoğun olarak kum alımının yapıldığı gözlenmiştir (Şekil 4.). Ruhsatlı olarak sadece Van il sınırları içinde 13 adet kum ocağı vardır, ayrıca ruhsatsız faaliyet

yürüten 15 adet ocak vardır. Kum alım işleminin akarsuların taban yapısını tahrip ettiği gibi suyu bulandırdığı da gözlenmiştir. Kum yıkama merkezleri de suyu bulandırmaktadır (Şekil 5.). Faaliyetler özellikle inci kefal, siraz ve bıyıklı balığın üreme göçü zamanında yoğunlaşmaktadır. Bu dönemde suyun bulanması ve taban yapısının tahrip edilmesi yetişkin bireyleri olumsuz etkilediği gibi yumurta ve larvaların kitlesel ölümüne sebep olabilmektedir. 2003 ve 2004 yıllarında dere yatağından kum alımının ve akarsuya üremek amacıyla giren bireylerin yoğun olduğu Mayıs-Haziran aylarında Karasu çayında toplu balık ölümleri gözlenmiştir.

Şekil 4. Karasu Çayında kum alma çalışmalarının akarsu yatağında oluşturduğu durum (01.10.2003)

Karasu Çayı başta olmak üzere, Hoşap, Ilıca, Karmuş ve Zilan dere yataklarından yoğun olarak kum alımı yapılmaktadır. Yürütülen faaliyet ile akarsuların taban yapısı tahrip olmakta ve su bulanmaktadır. Ortamda bulunan balıklar ve yumurtaları olumsuz etkilenmekte hatta ölebilmektedir. Bu nedenle dere yatakları üzerinde faaliyet gösteren kum ocakları ve yıkama merkezlerinin mümkün olan en kısa zamanda kapatılması gerekmektedir.

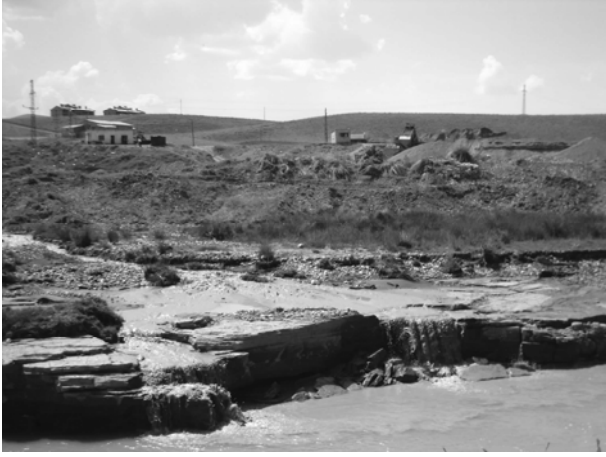
**Şekil 5.** Kum yıkama işlemiyle oluşan yoğun bulanıklığın karasu çayına katıldığı kesim (28.05.2003)

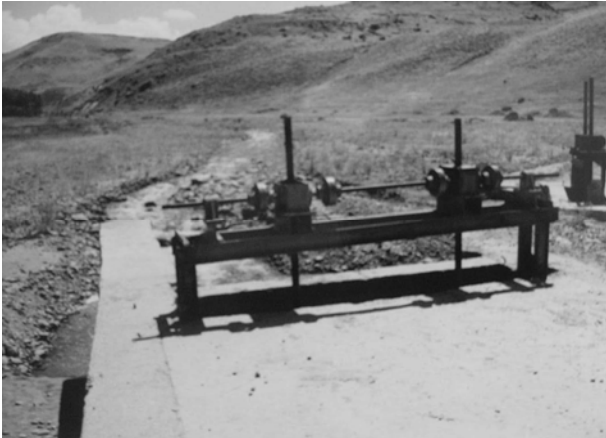
Baraj, gölet ve regülatörler inşa edilirken tümüyle sulama ve elektrik üretimi dikkate alınmış, balık geçitleri (merdivenleri) yapılmamıştır. Bunun sonucu balıkların göç hareketi engellenmiştir (Şekil 6, 7, 8). Baraj ve göletlerde su tutulmasıyla birlikte seddelerin alt ve üst bölgelerinde yeni populasyonlar oluşmuştur. Oluşan bu populasyonlar ya

**Şekil 6.** Kömürcü deresi üzerinde kurulu regülatörün üst bölgesinden bir görünüm (24.06.2000)

Baraj, gölet ve regülatörler inşa edilirken balıkların göç hareketleri düşünülmemiştir. Balıkların üreme veya beslenme alanlarına göç hareketi engellenmiştir. Hem mevcut hem de bundan sonra akarsular üzerine inşa edilecek baraj, gölet ve regülatörlerde mutlaka balıkların göç hareketine izin verecek balık merdivenleri inşa edilmelidir.

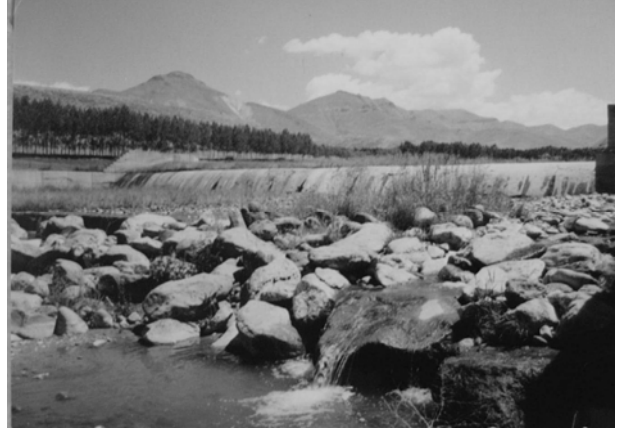
**Şekil 7.** Kömürcü deresi üzerinde kurulu regülatörün alt bölgesinden bir görünüm (24.06.2000)

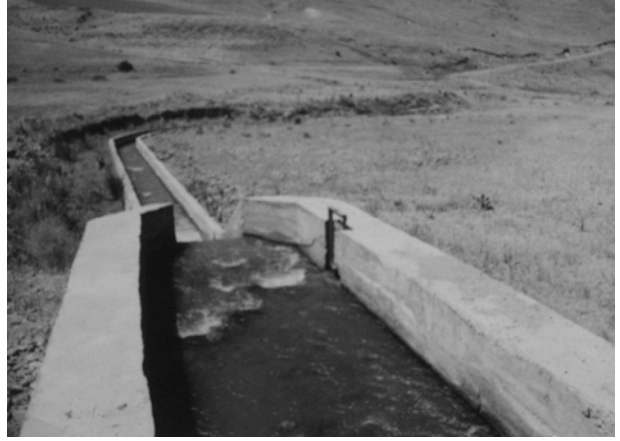
**Şekil 8.** Kömürcü deresi üzerinde kurulu regülatörden yönlendirilen sudan bir görünüm (24.06.2000)

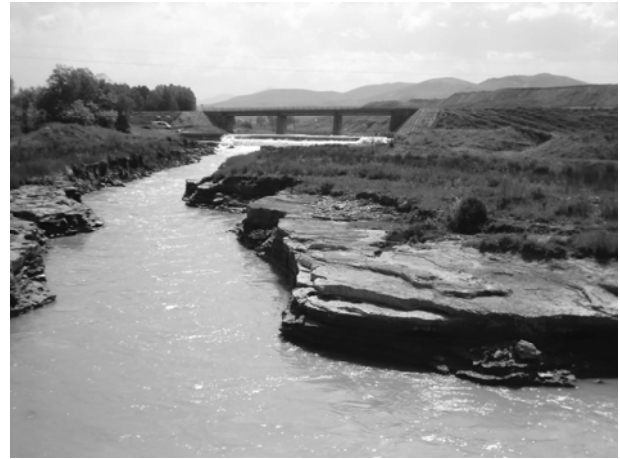
Van Gölü Havzası engebeli bir yapıda oluşu için akarsu yataklarının eğimi oldukça yüksektir. Bu yüksek eğimden dolayı akarsu yatakları sürekli ve hızlı bir değişim geçirmektedirler. Bu durum 1995-1996 yıllarında Karasu çayında, 2001-2002 yılları arasında Zilan Çayında yaşanmış ve yatak seviyesindeki değişimin yer yer 1 m yi bulduğu tespit edilmiştir. Yapılan arazi incelemelerinde akarsuların makrofit ve bentik fauna elemanları yönünden kantitatif olarak yetersiz oldukları gözlenmiştir. Bu durumun akarsu yataklarındaki

yüksek aşınma ve eğimin bir sonucu olarak ortaya çıktığı düşünülmektedir (Şekil 9.).

Şekil 9. Karasu Çayından bir görünüm (28.05.2003)
