## Ilıca ve Kömürcü Çayları (Erciş-Van) taşkın önleme çalışmalarının içsu balıkları üzerine etkileri

### Investigation of the effects on freshwater fish of flood control studies in Ilıca and Kömürcü Streams (Erciş-Van)

Mustafa Sarı<sup>1\*</sup> • Mustafa Akkuş<sup>1</sup>

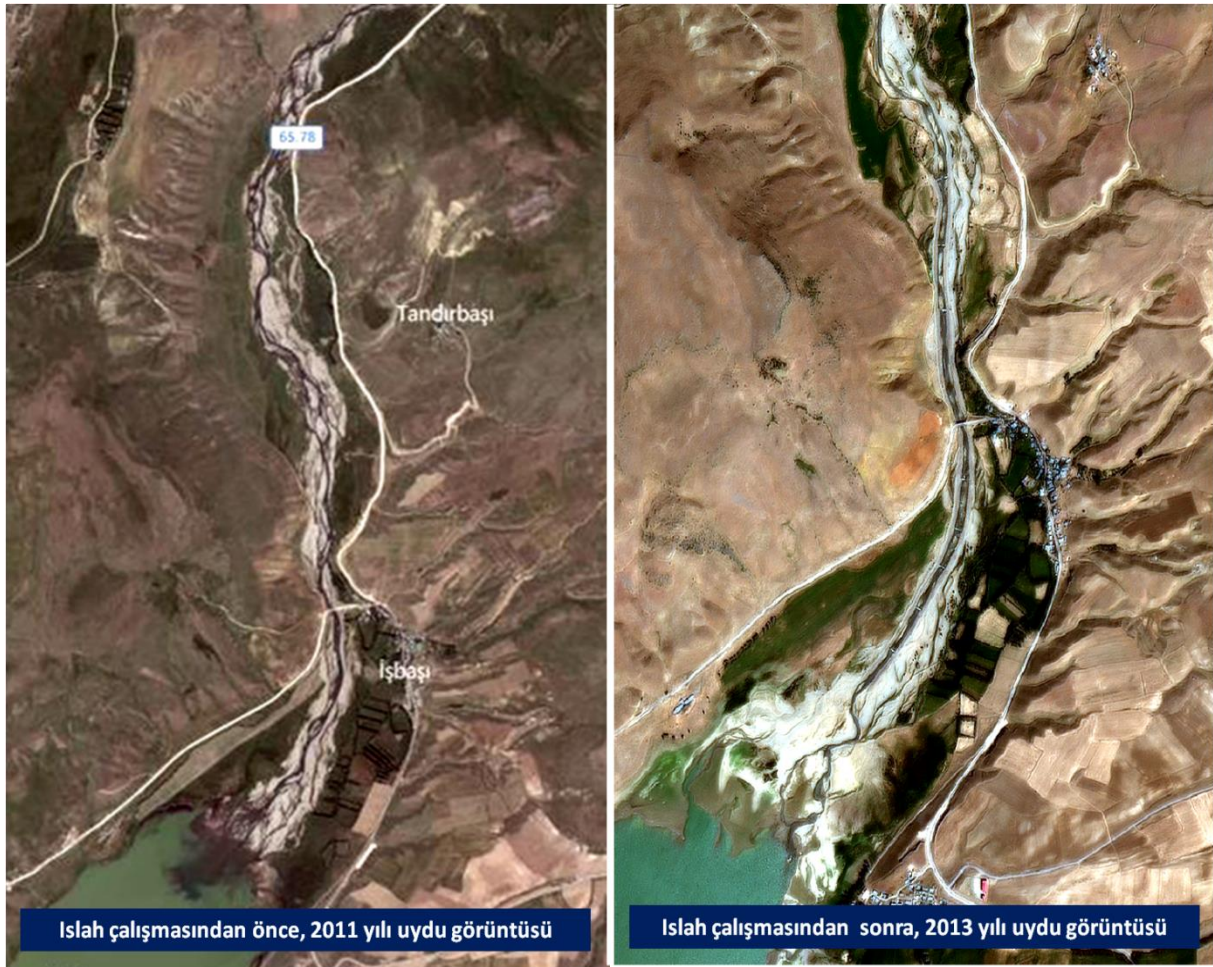
Deresi ıslah çalışmaları DSİ 17. Bölge Müdürlüğü tarafından 2012 yılında tamamlanmıştır. Ilıca Çayı'nda baraj gölünden itibaren yaklaşık 2 km, Kömürçü Deresi'nde ise yaklaşık 1 km uzunluğunda akarsu yatağı kanal haline getirilmiştir, akarsu kenarları şevli bir şekilde taş ile tahkim edilmiştir. Şekil 2 incelendiğinde görüldüğü gibi, Ilıca Çayı'nın baraja yaklaştığı yerde hızı azalmakta, akarsu yatağı genişlemekte ve su geniş bir yatakta kollara ayrılarak, bazen de küçük menderesler oluşturarak baraja dökülmektedir. Islah kapsamında tüm menderesler kaldırılmış, akarsu yatağı düz bir kanal haline getirilmiştir.

Şekil 2. Ilıca Çayı'nın ıslah çalışmasından önce ve sonraki görünümü  
Figure 2. View of after and before from that flood control studies of Ilıca Stream

Akarsu yataklarında tařkın koruma, erozyon ve rusubat kontrol  amacıyla d zenleme yapılırken akarsu yatađı d z bir kanal haline getirilmemeli, dođal akıřına uygun bir řekilde tahkimat yapılmalıdır. Diđer bir ifade ile akarsu yatađında var olan cepler, menderesler gibi dođal yapılar ortadan kaldırılmamalıdır. Zira buralar balıklar i in ideal kıřlama, dinlenme ve  reme habitatlarıdır.

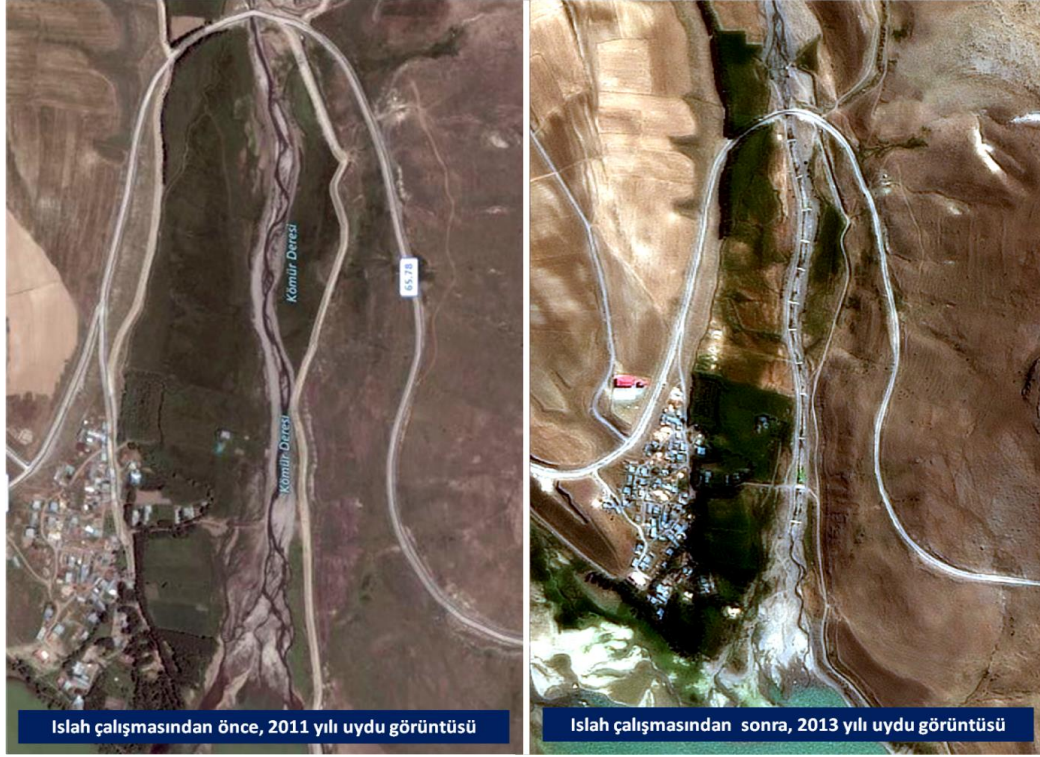
Aynı durum Kömürçü Deresi için de geçerlidir. Kömürçü Deresi de ıslah çalışmasından önce genişlemiş bir yatak ve küçük menderesler oluşturarak baraj gölüne dökülürken, ıslah çalışmasından sonra düz bir kanal haline getirilmiştir (Şekil 3).

Şekil 3. Kömürçü Deresi'nin ıslah çalışmasından önce ve sonraki görünümü  
Figure 3. View of after and before from that flood control studies of Kömürçü Stream

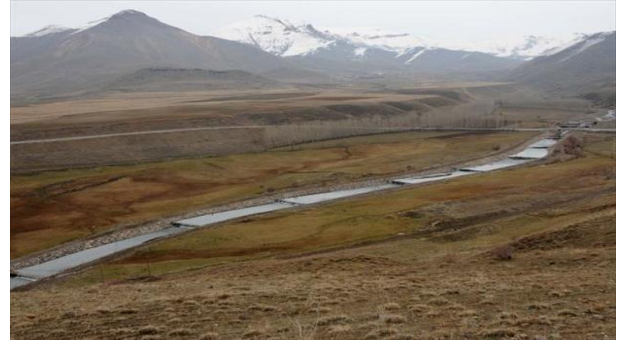
Her iki akarsu yatağının kanal haline getirilmesine bağlı olarak hızı artan suyun, akarsu yatağını oymaması için yükseklikleri eğime göre değişen sekiler inşa edilmiştir (Şekil 4). Bu sekiler dere yatağının enine ve yatay eksenine göre 90 derece açıyla inşa edilmiş olup, akarsular üzerinde arka arkaya küçük şelale görünümündedirler. Dinçsoy (2013), Ilıca Çayı ve Kömürçü Deresi üzerinde yapılan bu sekilerin brit olarak adlandırıldığını ifade etmiştir. Ayrıca akarsularda eğimin artması ile beraber hızı artan akarsuyun eğimini düşürerek dere yatağını oymasını engellemek için yapılan sekilerin zamanla aralarında sediman birikiminin görülebileceğini bildirmiştir. Ilıca Çayı ve Kömürçü Deresi üzerine inşa edilen sekiler incelenerek, arazi eğimine göre farklı yüksekliklerde inşa edildiği, seki yüksekliklerinin 75-200 cm arasında değiştiği tespit edilmiştir. Ilıca Çayı ve Kömürçü Deresi üzerine inşa edilmiş olan bu sekiler, balıkların akarsu üzerinde yukarı yöndeki göçlerini engellemektedirler. İçsu balıklarının akarsular üzerinde yapılan enine sekileri geçebilecekleri maksimum yükseklikler balık türlerine göre değişmektedir. Salmonid türleri

daha yüksek engelleri aşabilirken, cyprinid türleri yüksekliği düşük sekileri ancak geçebilmektedir.

Şekil 4. Kömürçü Deresi üzerinde inşa edilmiş olan sekiler  
Figure 4. The barriers on Kömürçü stream

**Tablo 2** incelendiđinde, K m rc  Deresi'ndeki durumun Ilıca  ayı'ndakine benzer olduđu g r lmektedir. K m rc  Deresinin  zerindeki y ksekligi 75-200 cm arasında deđiřen sekilerden  zellikle debinin en d řuk seviyede olduđu yaz aylarında balıkların ge mesi m mk n olmamaktadır. K m rc  Deresi'nde 2009 yılında yapılan  rneklemelelerde yalnızca **Tablo 2**'de belirtilen iki nokta balık yakalanmıřtır. 2014 yılında yapılan  rnekleme  alıřmalarında ise bu noktalarda hi  balık olmadıđı g r lm řt r. Bu durum Ko k pr  Baraj G l 'nde yařayan balıkların uygun bir  reme ve beslenme habitatının, akarsu  zerine kurulan setlerden dolayı yok olduđunu g stermektedir.

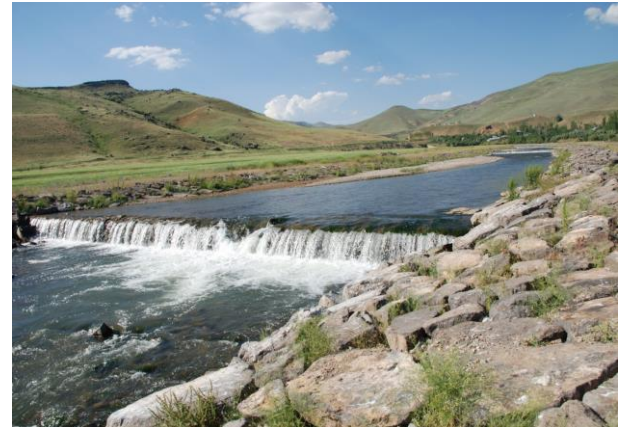
Ilıca Çayı'nda baraj gölünden kuzeye doğru 4. sekinin dibinde ilk balık örnekleri elde edilmiştir. Dördüncü sekinin dibinde sadece Erciş bıyıklısı ve Siraz balığının 25 cm'den büyük olanları yakalanırken 25 cm'den küçük bireylere rastlanmamıştır. Bu durum güçlü balıkların aşağıdaki sekileri aşarak 4. sekiye ulaşırken küçük balıkların aşağıda bulunan sekileri aşamadıklarını göstermektedir. Birinci sekinin önünde yapılan örneklemede farklı boy gruplarından, inci kefalleri başta olmak üzere akarsuda yaşayan bütün türlerin bulunduğu belirlenmiştir. Ayrıca 1. sekinin önünde yığılan balıkların köylüler tarafından avlanıldığına şahit olunmuştur (Şekil 6-7-8).

Ilıca Çayı'ndaki sekiler 90 derece açıyla yapılmış olup, yükseklikleri 75-200 cm aralığında değişmektedir. Şelale halini alan sekilerden dökülen sular zamanla akarsu tabanını oymuş ve 2 metreden daha yüksek engeller oluşmasına neden olmuştur. Bu yükseklikteki bir engeli bu akarsularda yaşayan türlerin aşması imkânsızdır. Üçüncü sekinin dibinde yapılan balık örneklemede boyu 25 cm 'den büyük (25.5 cm ve 26.2 cm) yalnızca iki birey yakalanmıştır. Yakalanan beş türe ait diğer balıkların boy aralığının 8.3 cm ile 19.4 cm arasında değişmekte olduğu belirlenmiştir. Dördüncü sekinin dibinde ise yalnız iki türe ait boyu 25 cm'den büyük bireyler yakalanmıştır. Bu durum bizlere boyu 8.3 cm'den küçük balıkların 1. ve 2.

sekiye kadar ulaşabilirken boyu 25 cm küçük balıkların ise 3. sekinin önünde toplanarak yukarı geçemediklerini göstermektedir. Oysa İnci kefalli, siraz ve Erciş bıyıklısı gibi türler, ilkbahar aylarında üremek için akarsuların üst kollarına doğru üreme göçü yapmaktadır. Bu uygulama ile bu türlerin hepsinin üremesi engellenmiştir.

**Şekil 6.** Ilıca Çayı üzerinde balık geçişlerine engel olan basamaklar  
**Figure 6.** The barriers on Ilıca Stream in which blocked fish passage

Akarsular g llere, baraj g llerine ve denizlere besin tařıyan, sucul ekosistemin damarları gibi bir iřleve sahiptir. Bu y zden akarsuları sadece hidrolik g c veya tarımsal  retim i in gerekli su olarak g rmek kesinlikle dođru deđildir. Akarsular, hidrolik g c ve tarımsal sulama dıřında aynı zamanda olduk a zengin bir sucul flora ve faunaya sahiptir. Akarsuların  eřitli ama larla kullanılması, akarsu yataklarında tařkın koruma, erozyon ve rusubat kontrol  amacıyla yapılacak d zenlemelerde bu durumun dikkate alınması yasal bir zorunluluktur. Ilıca  ayı ve K m rc  Deresi  zerinde yapılmıř olan sekiler, **Tablo 1** ve **Tablo 2**'de verilen 5 t r balıđın dađılımına zarar vermiřtir. Bu balıklardan inci kefali, Erciř bıyıklısı ve Erciř  o c s  endemik t rler olup, d nyada sadece Van G l  havzasında yařamaktadır.  zellikle Erciř bıyıklısına sadece Ko k pr  Barajını besleyen akarsular ile Deli ay'da rastlanılmıř olup, bařka akarsularda yařamamaktadır (Kuru, 1975; Erk'akan ve Kuru, 1986; Sari ve Akkuř, 2014). Bu setler d zeltilmediđi takdirde, 3 endemik balık t r n n yok olma s reci hızlanacaktır. Ilıca  ayı ve K m rc  Deresi  zerindeki sekiler, acilen balıkların yukarıya ge iřine imkan verecek řekilde d zeltilmelidir. Bu d zeltmenin nasıl yapılacađı DSI Genel M d rl đ  web sayfasında yer alan FAO (2002) tarafından hazırlanan ve T fek (2009) tarafından T rk eřitirilen "Balık Ge itleri, Tasarım, Boyutlandırma ve İzleme" isimli kitapta ayrıntıları ile anlatılmaktadır. Balıkların akarsu  zerindeki hareketlerinin engellenmemesi i in mevcut haliyle dik a ıyla inřa edilmiř olan setler, balıkların ge ebileceđi řekilde řevli hale getirilmelidir. Balıklar ancak řevli řekilde yapılmıř ve eđimi 1:15-1:20 aralıđında olan rampalardan rahat a ge ebilmektedir. Diđer bir ifade ile eđer 1 m y ksekliginde bir set varsa, bu set 15 veya 20 m uzunluđunda bir hat ile rampa haline getirilmelidir. Yapılacak rampanın  zeri d z olmamalı, dođal dere tabanlarında olduđu gibi rampanın  zeri farklı b y kl kteki tařlarla kaplanmalıdır (Cowx ve Welcomme, 1998; T fek, 2009).

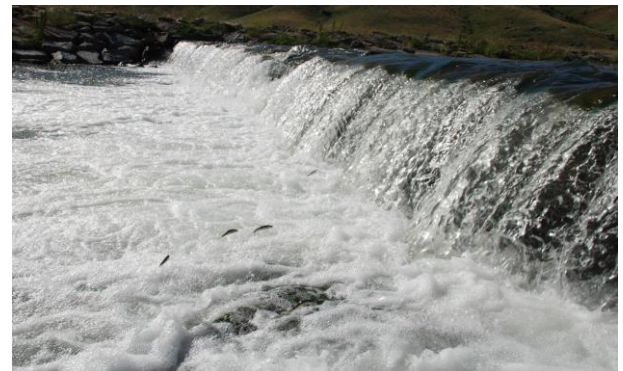
**Şekil 7.** Ilıca Çayı üzerindeki bir engeli aşmaya çalışan inci kefalleri  
**Figure 7.** The pear mullet in which jumping on a barrier in Ilıca Stream

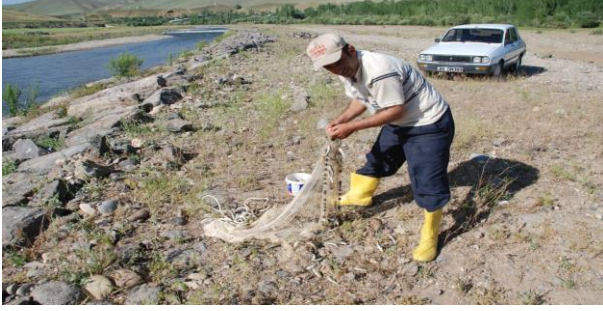
**řekil 8.**  reme d neminde engel  n nde toplanmıř balıkları avlayan bir k yl   
**Figure 8.** The villager who done illegal fishing during the reproductive period  
in the front of barrier
